# Stahlverbundbau auf der A13 Brenner Autobahn

von A. Obholzer

Dipl.-Ing. Peter Baumann & Dipl.-Ing.Dr. Anton Obholzer Ziviltechniker Ges.m.b.H., Innsbruck

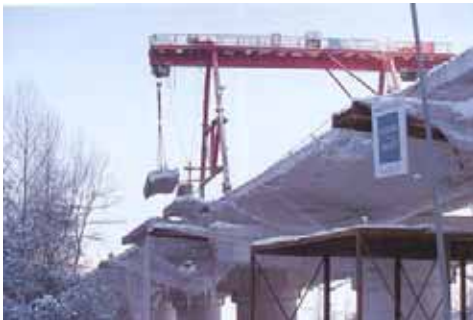
Bild 4: Abtrag der Aussenzone

Die vorhandenen Brückendecks wurden bei den ersten Tragwerken durch Zerschneiden mittels diamantenbesetzter elektronisch gesteuerter Großtrennscheiben und teilweise selbst konstruierten Seilsägen abgetragen. Bei den weiteren Tragwerken kamen durchwegs Seilsägen in Anwendung. Der Abtrag von Außen nach Innen wurde in einem exakt ausgearbeiteten Abtragsplan vorgegeben. Die Blockgewichte lagen zwischen 60 kN und 180 kN.

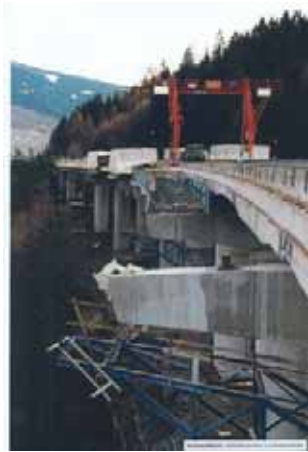
Bild 6: Montage der Aussentragwerke.

Entsprechend den vorher beschriebenen Bauablauf erfolgte der Abbruch und die Herstellung symmetrisch zur Brückenachse. Die einzelnen Hauptträgerschüsse von ca. 15 m Länge und die zugehörigen Querverbände wurden außerhalb des eigentlichen Brückenbereiches zu Montageeinheiten bestehend aus zwei Hauptträgern mit Verbände von jeweils 30 m Länge zusammengebaut. Verbände und Hauptträgerstege wurden GV-verschraubt die Gurte der Hauptträger verschweißt. Die Lager wurden bereits in dieser Bauphase an den Untergurten der Hauptträger montiert. Jeweils zwei dieser 30 m langen, rd. 4 m breiten und ca. 23 to schweren Tragwerkselemente wurden mit den zwei Portalkränen symmetrisch zur Brückenachse angehoben, in Längsrichtung bis zur Einbaustelle verfahren und in die richtige Position abgesenkt.

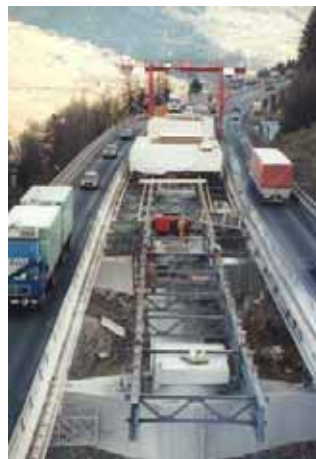
Bild 7: Betonieren der Innentragwerke

Das Betonieren der Fahrbahnplatte erfolgt in ca. 15 m langen Betonierabschnitten, wobei zur Abminderung der Zugspannungen in der Betonplatte jeweils auf Lücke betoniert wurde. Die Schalwägen bewegen sich auf Schienen, die über Betonklötze montiert sind. Zwei Schalwägen sind für die symmetrische Plattenherstellung notwendig, wobei durch die Einhausung und Beheizung des Schalwagens auch im Winter ein kontinuierlicher Arbeitsablauf möglich ist. So wurden die einzelnen Betonierfelder in einem Arbeitstakt von ca. 5 Tagen hergestellt.
